# お客様ご提供パッド分析結果報告

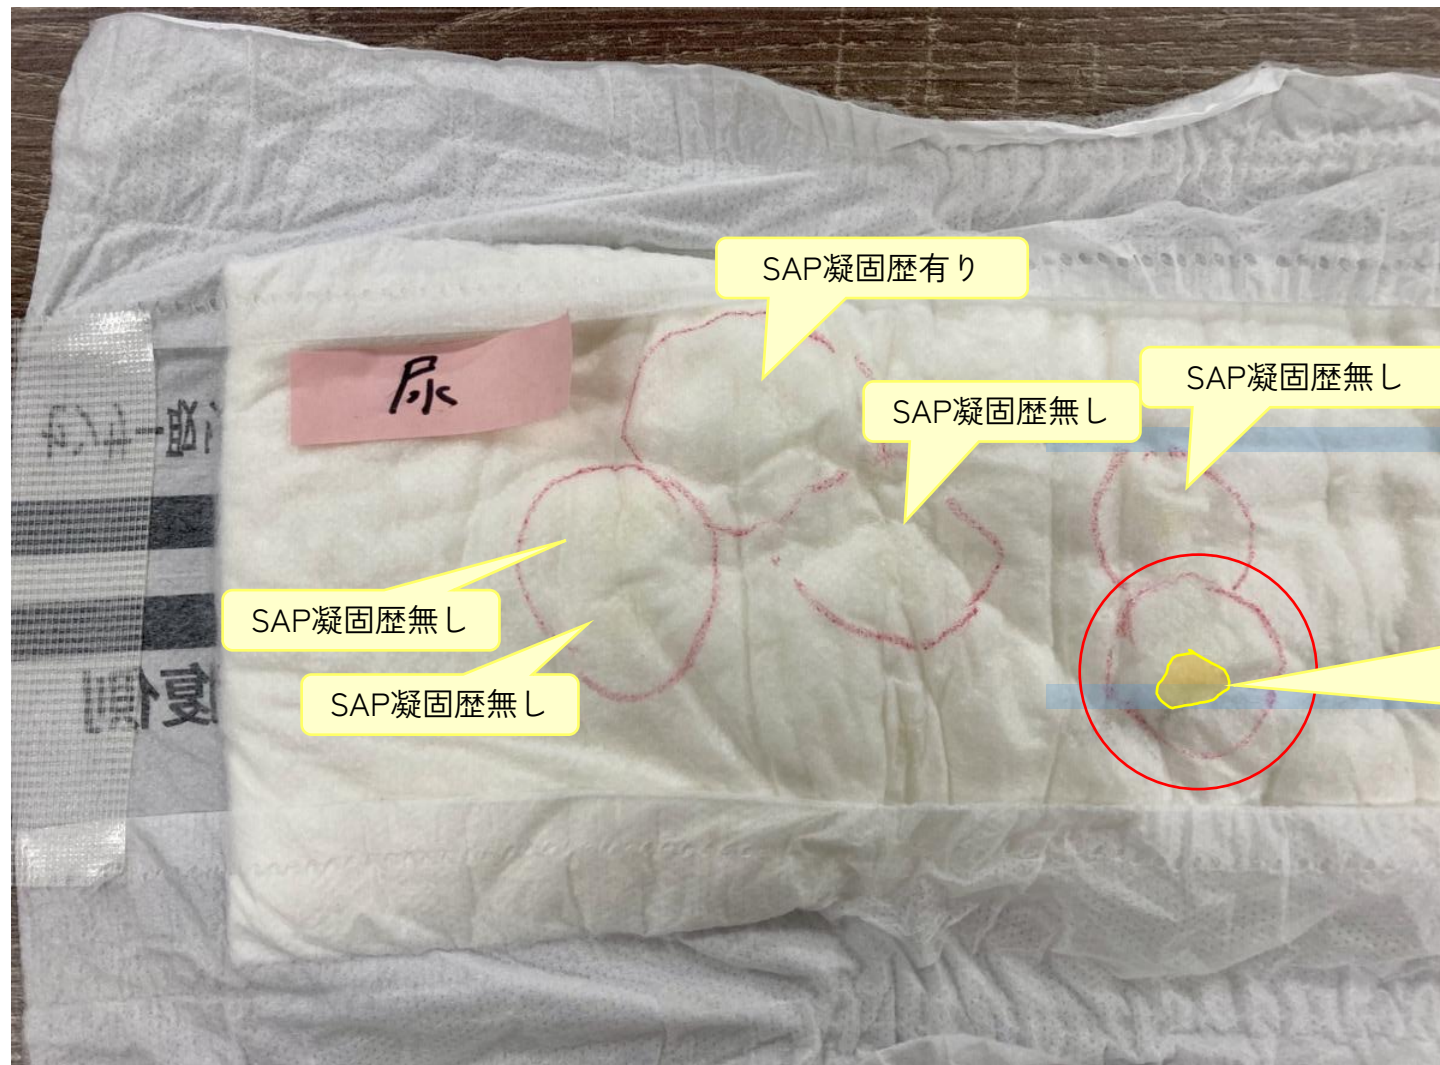
## 前（お腹側）

・全体的なADC値（水分をどれくらい含んでいるか）の検証もさせて頂きましたが、乾燥状況から見ても弊社の検知基準値よりは高く出たため、ADC値での検知の正確性は確認することはできませんでした。

今回ご提供頂いた専用パッドではこの部分に付着した尿が、**切込み線から一番下の検知ラインまで浸水**した結果、アラームが発報したのではないかと考えております。  
この部分はSAPが凝固した形跡がありました。

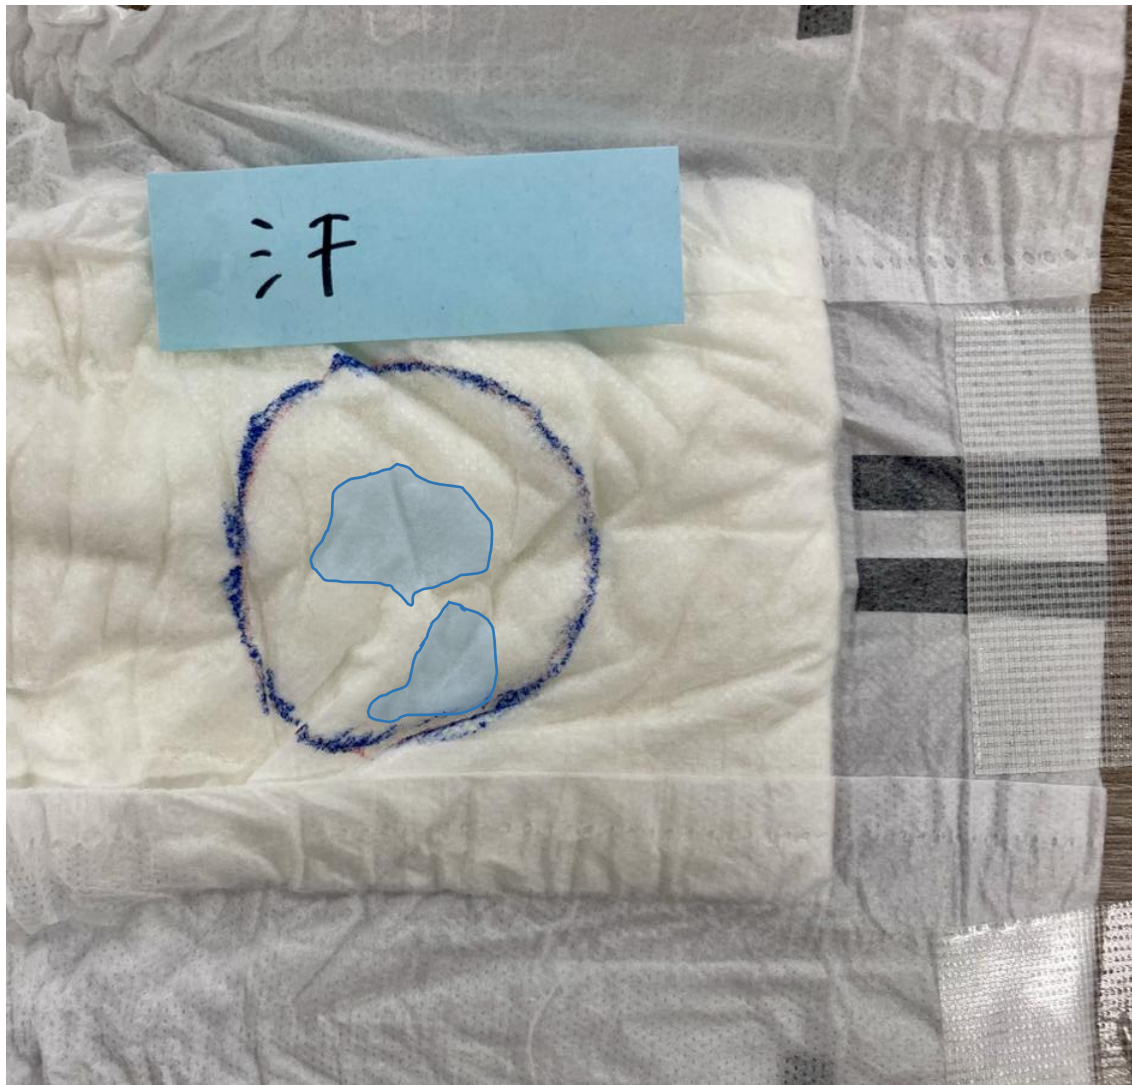
## 後（背中側）

- ・青枠部分のSAP凝固状態を確認するため、表面不織布とバックシート内のSAPを剥がし、確認させていただきました。
- ・表面不織布から見受けられた凝固歴ですが、SAP表面不織布側は確かにSAPの凝固が確認できました。
- ・しかし、バックシート側（裏側）のSAPには凝固が見られませんでしたので、おそらく背中側（お尻）汗による検知・誤発報は無いと判断させて頂きたいと思っております。
