# お客様ご提供パッド分析結果報告

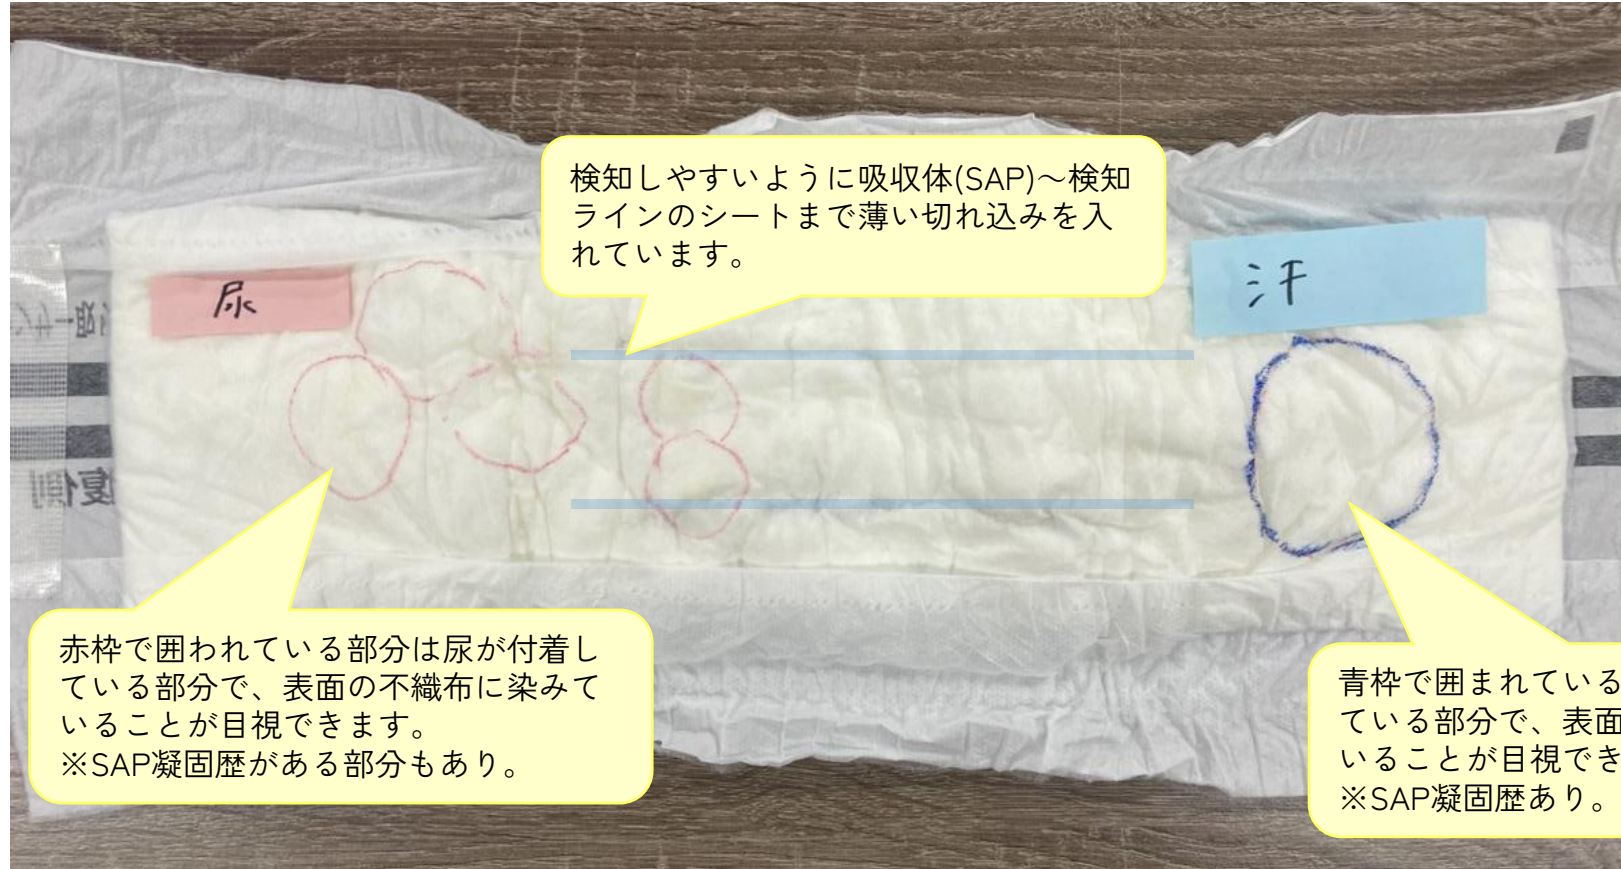
・全体的なADC値（水分をどれくらい含んでいるか）の検証もさせて頂きましたが、乾燥状況から見ても弊社の検知基準値よりは高く出たため、ADC値での検知の正確性は確認することはできませんでした。

今回ご提供頂いた専用パッドではこの部分に付着した尿が、**切込み線から一番下の検知ラインまで浸水**した結果、アラームが発報したのではないかと考えております。  
この部分はSAPが凝固した形跡がありました。
